TECHNISCHE INFORMATION

Handelsbezeichnung:	Mazda 626, MX-6	Womi	:30/93
		TI-Nr.	:38/93
Typbezeichnung:	GE	Gruppe	:P
		Datum	:30.07.93
		Blatt	:1/2

Hauptbremszylinder

Scheibenbremsen hinten (ausgenommen Fahrzeuge mit zusätzlichen Trommelbremsen für die Feststellbremse)
Rückstellung der automatischen Nachstellvorrichtung

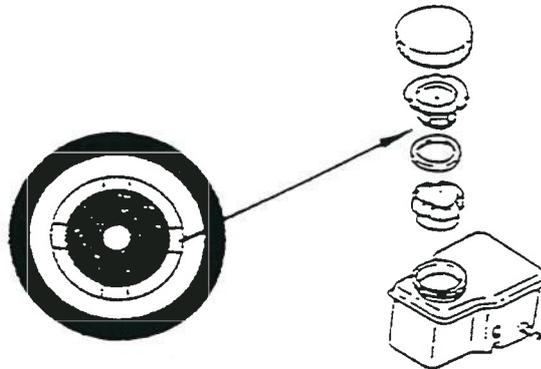
Spuren von Bremsflüssigkeit am Hauptbremszylinder und am Bremskraftverstärker.
 Der Grund hierfür:
 Bremsflüssigkeit sammelt sich im Abscheider des Ausgleichsbehälterdeckels und fließt nicht schnell genug in den Behälter zurück.

Einen modifizierten Deckel erkennen Sie an den vier Aussparungen an der Unterseite und nicht vorhandenem Bremsflüssigkeit-Rückhaltering (rot).

Einbau eines geänderten Behälterdeckels.

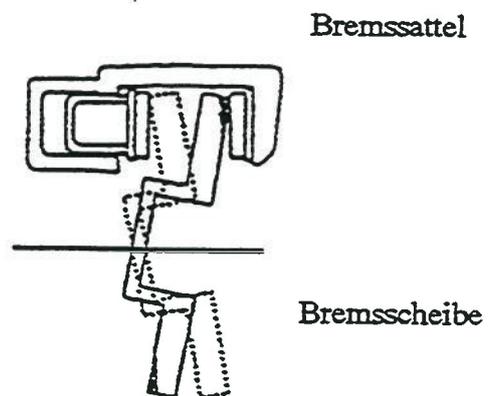
Wenn der Schlag der Brems scheibe durch ungünstige Toleranzen der drei oben genannten Faktoren zu groß wird, verschleißt Brems scheibe und Bremsbeläge während der Fahrt (also ohne Bremsvorgang) ungleichmäßig. Dies führt mit zunehmender Fahrleistung zu oben beschriebener unzureichenden Planparallelität der Brems scheiben. Die Vibrationen treten dann im allgemeinen nach einer Fahrleistung von ca. 10.000 km auf.

Bei geringem Schlag der Brems scheibe ist der Brems scheibenverschleiß ebenfalls geringer. Die Planparallelität der Brems scheibe bleibt innerhalb der vorgegebenen Toleranzen, so daß auch nach einer Fahrleistung von 10.000 km keine Vibrationen auftreten.
