TECHNISCHE INFORMATION

| Handelsbezeichnung: | Mazda 626 | Womi | :18 |
| Typbezeichnung: | Comprex Diesel GE (nicht GV) | TI-Nr. | :21/93 |

Überprüfung Kabelbaum

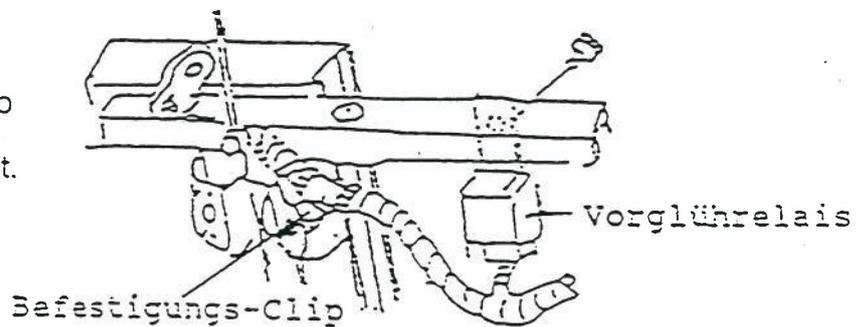
2. Mit 5 - 6 mm Rundmaterial (beispielsweise Bohrer) den Abstand des Kabelbaumes bzw. des Befestigungs-Clips zum Kühler, wie in der Abb. gezeigt, messen. Der Abstand muß mindestens 5 mm betragen.

Wenn Befestigungs-Clip und Kabelbaum ordnungsgemäß montiert sind, weiter zu Punkt 8.

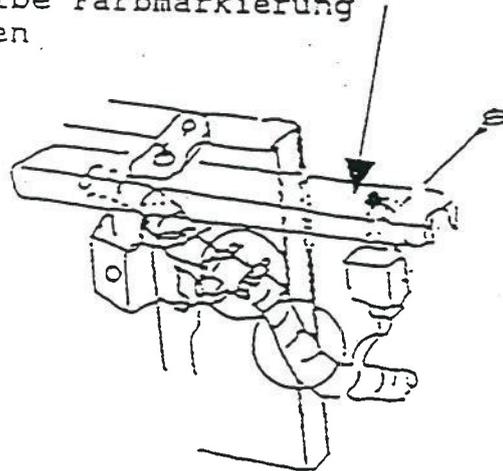
der vordere Kabelbaum am Kühler links bzw. Ladeluftkühler-Anschlußrohr scheuern.

8. Den Kabelbaum über dem Ladeluftkühler-Anschlußrohr, wie in der Abb. gezeigt mit dem Kunststoffschutz R456-67-761 umhüllen. Den Schlitz nach oben drehen und den Kunststoffschutz mit zwei Kabelbindern 9970-93-250 mittig über dem Ladeluftkühler-Anschlußrohr fixieren. Überstehende Kabelbinderenden abschneiden.

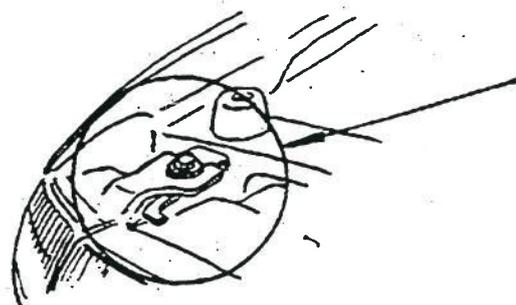
Bruch der oberen Kombileuchten-Halterung zwischen der vorderen Kombileuchte und dem Frontblech. Ursache hierfür sind Rückstände von Reinigungs- oder Konservierungsmitteln (siehe Abb.).

Dieser Bereich frei von
Reinigungs- und Konser-
vierungsmitteln

Nach dem Entwachsen von Neufahrzeugen bzw. nach Durchführung einer Motorraumwäsche ist die Halterung sowie der angrenzende Bereich gründlich mit einer ausreichenden Menge sauberen Wassers zu reinigen (siehe Abb.).

Bei einer erneuten Motorraumversiegelung ist darauf zu achten, daß das Versiegelungsmittel nicht im o. a. Bereich aufgetragen wird.

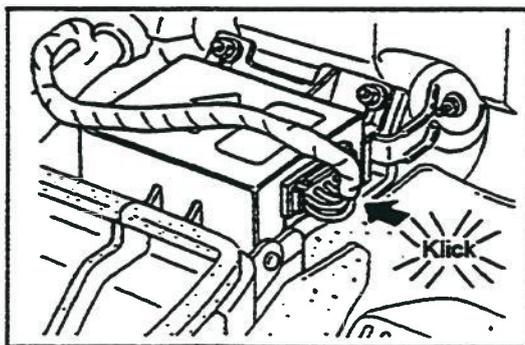
2. Die Airbag-Warnleuchte erlischt nicht:
Hauptursache hierfür ist eine interne Störung im SAS-Steuergerät oder ein nicht korrekt angeschlossener Steckverbinder am SAS-Steuergerät.
 - 2.1 Den Anschluß des Steckverbinders für das SAS-Steuergerät, wie nachfolgend beschrieben, prüfen:
 - 2.1.1 Die Zündung einschalten und prüfen, ob die Airbag-Warnleuchte nicht erlischt. Falls die Airbag-Warnleuchte erlischt, der Kunde jedoch beanstandet hat, daß die Airbag-Warnleuchte eine sehr lange Zeit aufleuchtete, sollten die nachfolgenden Schritte dennoch durchgeführt werden.
 - 2.1.2 Den Steckverbinder des SAS-Steuergerätes ggf. bis zum Einrasten hineindrücken ("Klick"-Geräusch).

Falls beim Hineindrücken des Steckverbinders das "Klick"-Geräusch zu hören ist, war der nicht korrekt angeschlossene Steckverbinder Ursache für das Aufleuchten der Airbag-Warnleuchte.

Hinweis: Den Steckverbinder nicht herausziehen.
Den Steckverbinder nicht ruckartig hineindrücken und darauf achten, daß das SAS-Steuergerät keinen Stößen ausgesetzt wird, da dies zur Auslösung der Airbag-Einheiten führen kann.

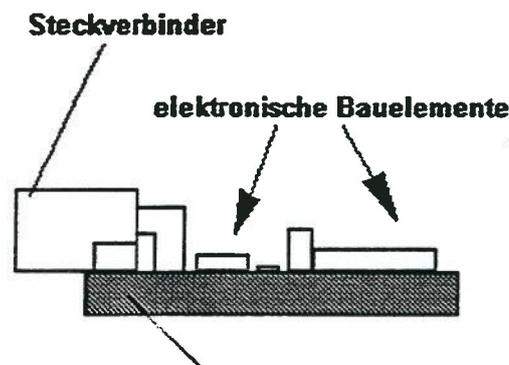
(Abb. 4)

An der mit dem Pfeil gekennzeichneten Seite der Platine müssen Bearbeitungsspuren vom Schneidvorgang erkennbar sein: sichtbare raue Oberfläche sowie eventuell hervorstehende Glasfasern an der Stirnseite der Platine (siehe Abb. 4).

Prüfen, ob an dieser Stirnseite der Platine Bearbeitungsspuren vom Schneidvorgang zu erkennen sind.

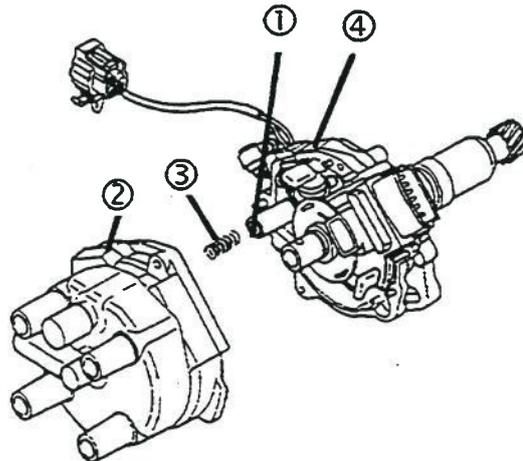
Bei eingeschaltetem Radio können Zündstörungen in den Lautsprechern auftreten. Ursache hierfür ist die im Zündspulenanschluß der Verteilerkappe eingesetzte Feder.

- ① Zündspulenanschluß
- ② Verteilerkappe
- ③ Feder
- ④ Fertigungsnummer

Anhand der eingestanzten Fertigungsnummer können die betroffenen Verteiler identifiziert werden. Betroffen sind Verteiler innerhalb des Fertigungsnummernkreises: 4502 - 5901.
