TECHNISCHE INFORMATION

Handelsbezeichnung:	Mazda 626 2,5 V6/MTX	Womi	:18/92
	Mazda MX-6 2,5-V6	TI-Nr.	:10/92-E
Typbezeichnung:	GE	Gruppe	:F
		Datum	:30.04.92
		Blatt	:1/3

<p>Betrifft:</p> <p>Motorkabelbaum bei Fahrzeugen bis Fahrzeugident.-Nr. JMZ GE **F2 01 156 517</p>
<p>Fehlerbeschreibung:</p> <p>Bei Fahrzeugen mit Schaltgetriebe, die vor der 10. Kalenderwoche ausgeliefert wurden, kann eine Scheuerstelle am Motorkabelbaum im Bereich der oberen Getriebe-Befestigungsschraube zum Durchbrennen der 30 A EGI Sicherung und somit zum Motorstillstand führen. Bereits überprüfte bzw. nachgearbeitete Fahrzeuge sind mit einem weißen Farbpunkt auf dem vorderen Luftfilter-Befestigungsstehbolzen versehen.</p>
<p>Abhilfemaßnahmen:</p> <p>Zusätzliche Fixierung des Kabelbaums im Rahmen der Übergabeinspektion bzw. bei nächstmöglicher Gelegenheit.</p> <p>Ab Fahrzeugident.-Nr. JMZ GE **F2 01 156 518 wurde der Kabelbaum werkseitig geändert, so daß eine Überprüfung nicht mehr erforderlich ist.</p>
<p>Ersatzteil-Information: keine</p>

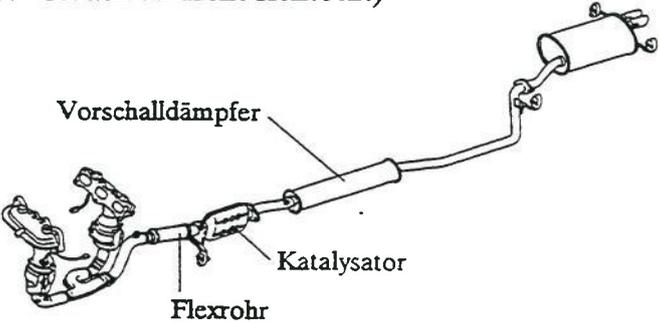
1. Fehler im Einspritz- und/oder Zündsystem
2. Fehler im Bereich des Ansaugtrakts (z.B. VRIS-System)
3. Deformation der Abgasanlage (z.B. Flexrohr oder Vorschalldämpfer zusammengezogen; eine Verformung der beiden o.a. Teile ist von außen nicht sichtbar.)
