# Kundendienst

## TECHNISCHE INFORMATION

### Betrifft:

Anzugsdrehmoment - Federbeinbefestigungsmuttern vorne

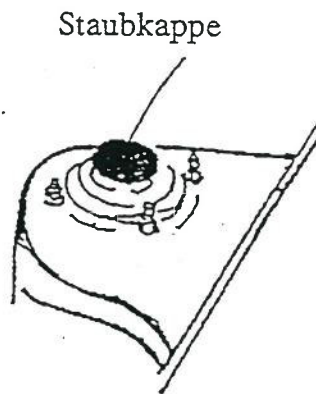
Aufgrund eines defekten Drehmomentschraubers wurde bei einigen Fahrzeugen das vorgeschriebene Anzugsdrehmoment der Federbeinbefestigungsmuttern nicht erreicht.

1. Staubkappe entfernen.

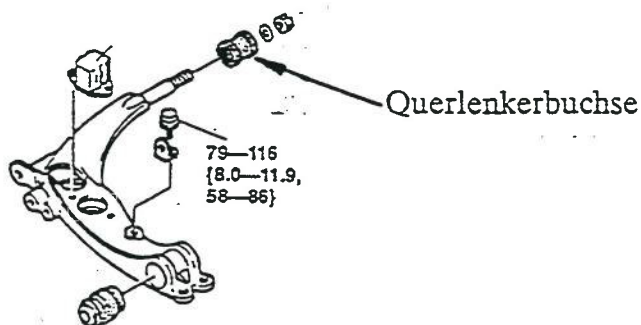
Bei einigen der o. a. Fahrzeuge treten beim Befahren von unebenen Straßen im kalten Zustand Knackgeräusche an den hinteren Querlenkerbuchsen auf.

Austausch der hinteren Querlenkerbuchsen.

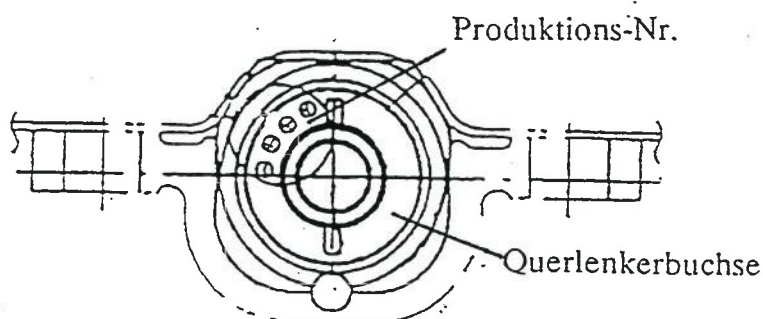
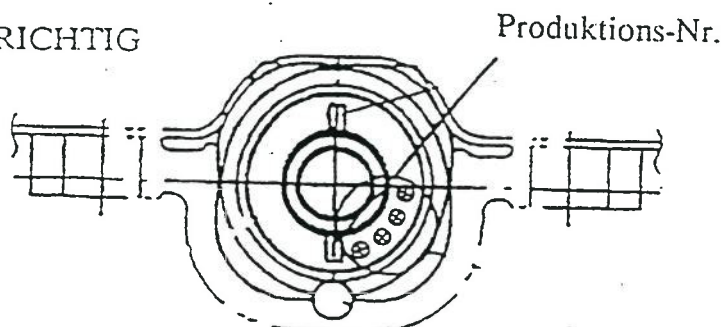
Nr. 1

Inzwischen stellte sich heraus, daß das Knackgeräusch bei den betroffenen Fahrzeugen durch die falsche Einbaulage der Buchsen hervorgerufen wird.

FALSCH

RICHTIG

Als Abhilfemaßnahme ist es erforderlich, die entsprechenden Buchsen um 180° zu drehen.

1. Fahrzeug anheben.
2. Überprüfen Sie die Position der Fabrikations-Nr. an der hinteren Buchse des Querlenkers.  
Vergleichen Sie die Stellung der Produktions-Nr. Sollte die Stellung der Produktions-Nr. nicht an der vorgesehenen Stelle stehen, muß die Buchse um 180° gedreht werden.  
Bei einigen Fahrzeugen ist keine Produktions-Nr. angebracht.  
In diesem Fall bringen Sie ggf. selbst eine Markierung an und verdrehen Sie die Buchse ebenfalls um 180° (siehe Zeichnung Nr. 1).

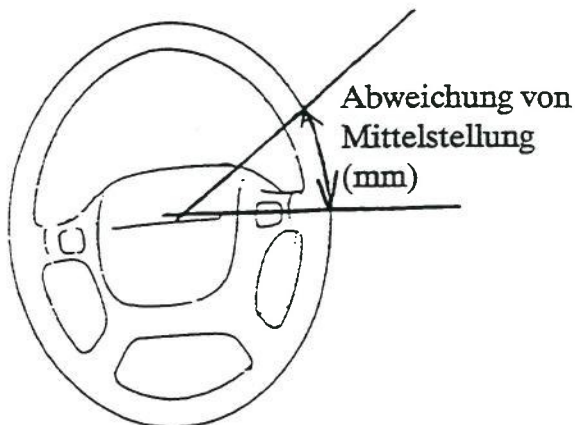
Abb. 1

| <b>Fehlerbeschreibung:</b><br>Lenkrad steht bei Geradeausfahrt nicht in Mittelstellung. |

2. Abweichung von der Mittelstellung am Lenkradumfang messen (siehe Abb. 1):
  - 2.1 Bei Abweichung von mehr als 30 mm:  
Das Lenkrad demontieren und entsprechend auf der Verzahnung versetzen.  
Anzugsmoment der Befestigungsmutter beachten.

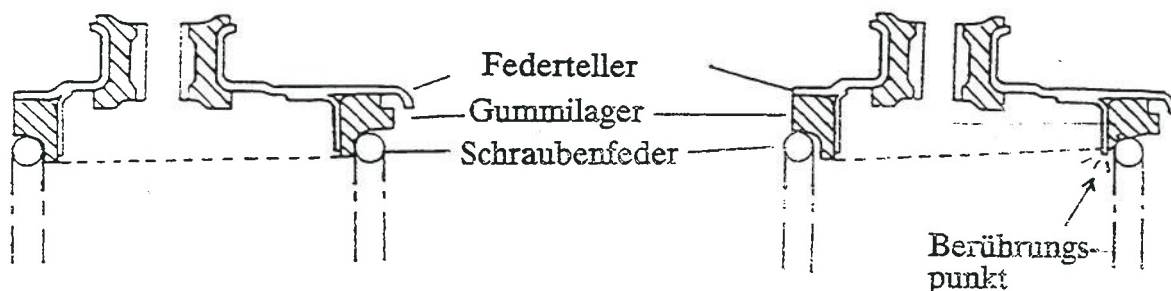
Klopfgeräusche von den hinteren Stoßdämpfern beim Befahren unebener Straßen, da die Schraubenfeder unter Umständen den Metallführungsring des Federtellers berührt (siehe Abb.).

In Ordnung

Nicht in Ordnung

Das Geräusche verursachende hintere Federbein ausbauen und die Einbauposition der Schraubenfeder prüfen. Falls die Schraubenfeder über dem Bund des Gummilagers liegt, das Gummilager gegen die modifizierte Ausführung ersetzen.

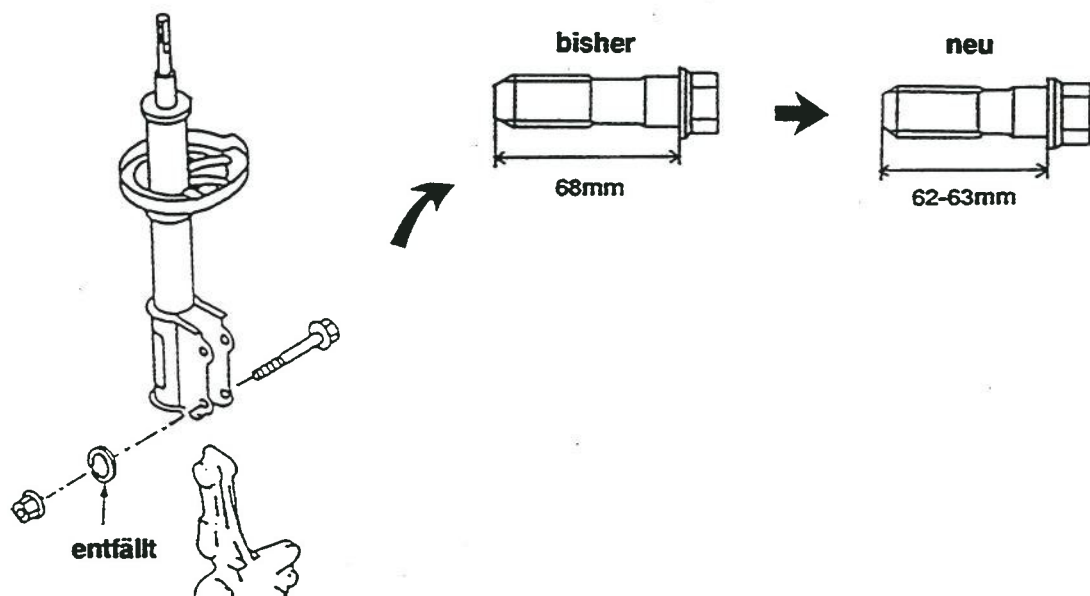
Die Befestigungsschrauben der Federbeine wurden von 68 mm auf 62 - 63 mm gekürzt.

Bei Einbau der kürzeren Befestigungsschrauben sind keine Unterlegscheiben mehr zu verwenden.

Befestigungsschraube 68 mm (mit Unterlegscheibe) ---> 93 - 117 Nm  
 Befestigungsschraube 62 - 63 mm (ohne Unterlegscheibe) ---> 93 - 117 Nm.

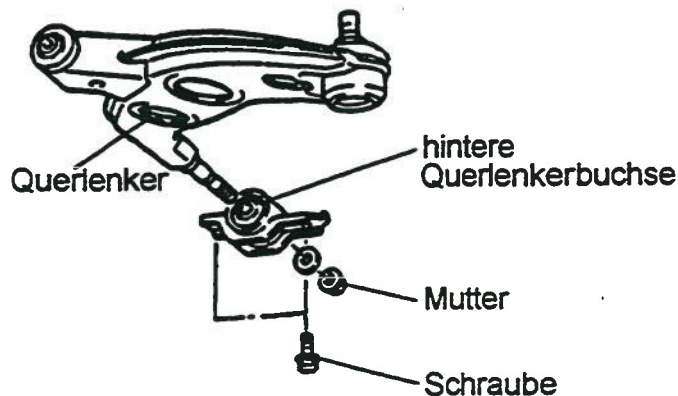
| <b>Fehlerbeschreibung:</b><br><br>Beim starken Abbremsen des Fahrzeugs können durch Ein- und Ausfedern der Karosserie ungewöhnliche Geräusche von den vorderen Querlenkern auftreten. |

1. Die Befestigungsschrauben und die Mutter(n) zur Fixierung der hinteren Querlenkerbuchse(n) entfernen.

2. Querlenker mit einem Hebel nach unten drücken und hintere Querlenkerbuchse(n) gegen die modifizierte Version austauschen.
3. Befestigungsschrauben und Mutter(n) wieder montieren. Mutter(n) jedoch noch nicht festziehen, wenn das Fahrzeug angehoben ist. Zur Vermeidung von Verspannung(en) der Querlenkerbuchse(n) Mutter(n) bei eingefedertem Fahrzeug anziehen.
4. Anzugsmomente:  
Mutter: 90 - 116 Nm  
Schrauben: 94 - 131 Nm
