TECHNISCHE INFORMATION

Handelsbezeichnung: Mazda 323, 626/MX-6, MX-3, Xedos 6
mit G25M-R Schaltgetriebe
Typbezeichnung: BA, GE, EC, CA

Womi : 33/97
TI-Nr. : 27/97
Gruppe : J
Datum : 15.08.97
Blatt : 1/2

Schaltgetriebe Typ G25M-R

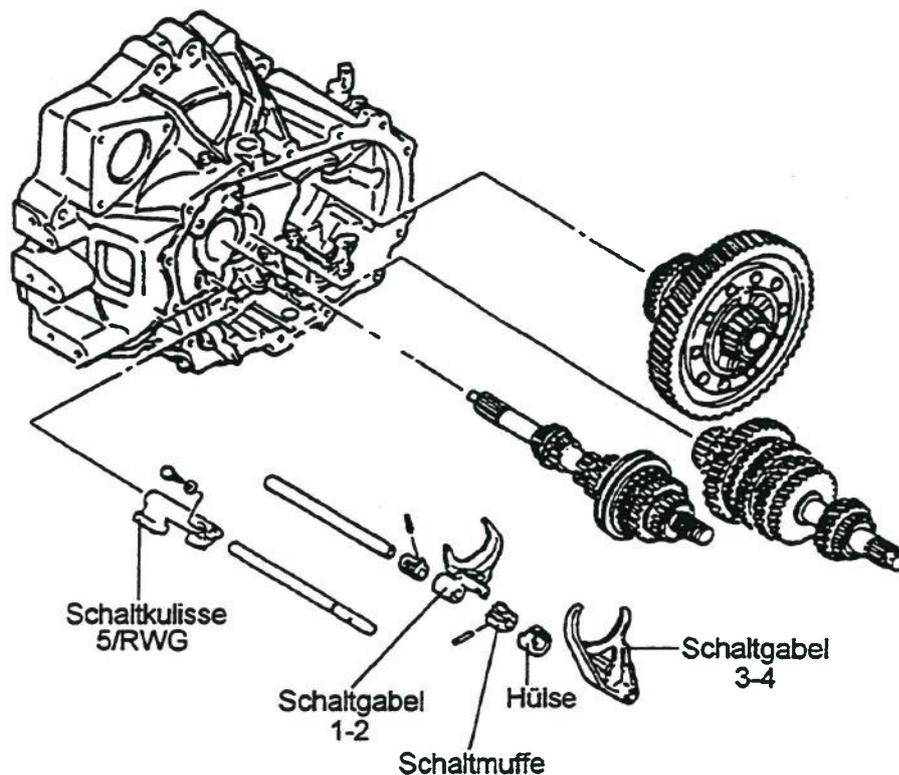
Im Zuge der Standardisierung des Schaltgetriebes Typ G25M-R wurden einige Ersatzteile geändert. Sollte der Austausch eines der unten aufgeführten Teile erforderlich sein, sind alle anderen Teile ebenfalls gegen die modifizierten Ersatzteile auszutauschen.

Bei Fahrzeugen ab nachfolgenden Fahrzeug-Ident.-Nummern wurden die Ersatzteile bereits werkseitig modifiziert:

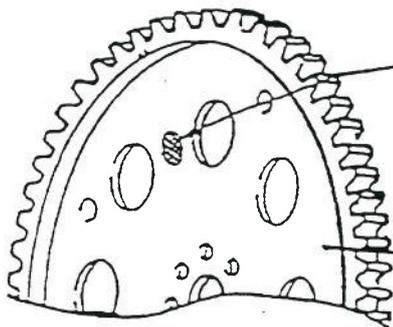
Fehlerbeschreibung:
 Beim Starten des Motors entsteht ein kratzendes Geräusch, sobald das Anlasseritzel in die Zähne der Antriebsscheibe einrastet.

weiße Beschriftung (9B)	FU9B-19-020A (alt)
weiße Markierung	FU9G-19-020 (neu)

Abhilfemaßnahmen:
 Austausch der Antriebsscheibe.
 Betroffen sind nur Fahrzeuge vor Fahrzeugident.-Nr.
 Mazda 626/MX-6 JMZ GE ***** 01 195 254
 Mazda Xedos-6 JMZ CA ***** 01 108 822

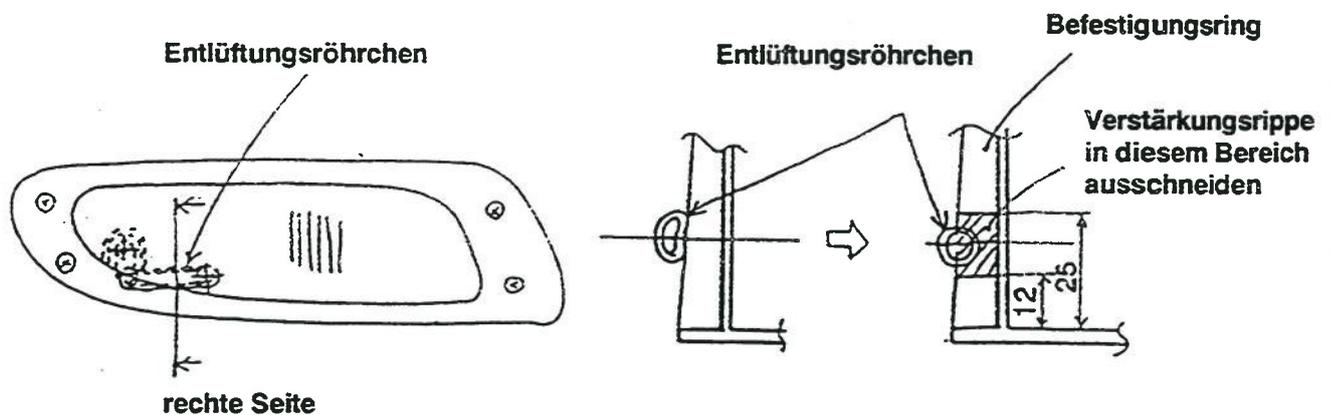
Kondenswasserbildung in den Nebelscheinwerfern.

Ursache: das Entlüftungsröhrchen wird durch die Verstärkungsrippe des Befestigungsringes eingeklemmt.

Bei Kundenreklamationen prüfen, ob das Entlüftungsröhrchen eingeklemmt ist. Falls ja, den in der Abbildung schraffierten Teil der Verstärkungsrippe des Befestigungsringes ausschneiden.

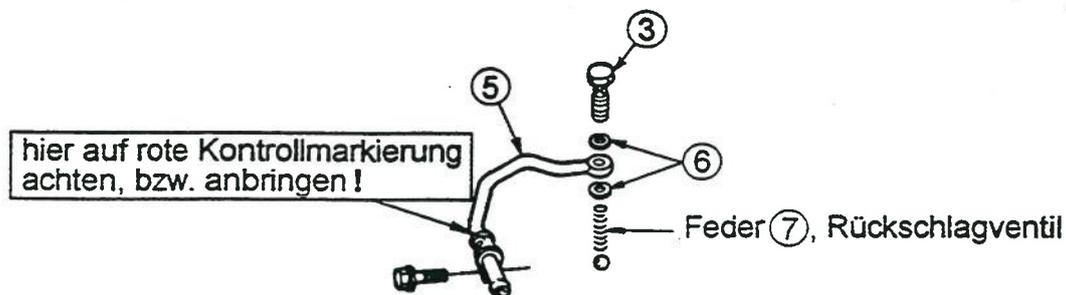
Durch fehlerhafte Oberflächenbehandlung der Automatikgetriebe-Ausgangsöhlrohrleitung kann sich die Schlauchverbindung zum Ölkühler lösen. Dies führt zu plötzlichem starkem Getriebeölverlust und zum Stillstand des Fahrzeugs. **Der starke Ölverlust kann zu einer Gefährdung des nachfolgenden Verkehrs sowie zu Umweltverschmutzung führen.**

Achtung: Vor dem Austausch von Teilen prüfen, ob an dem Rohrleitungshalter ④ eine rote Kontrollmarkierung angebracht ist (siehe Abb.).

Fahrzeuge mit roter Markierung wurden bereits im Auslieferungslager oder von einem anderen Vertragspartner umgerüstet.
