## TECHNISCHE INFORMATION

Handelsbezeichnung:	Mazda 626 Fließheck	Womi	:08/92
Typbezeichnung:	GE	TI-Nr.	:08/92 <b>92</b>
		Gruppe	:S
		Datum	:21.02.92
		Blatt	:1/2

Heckklappendämpfer

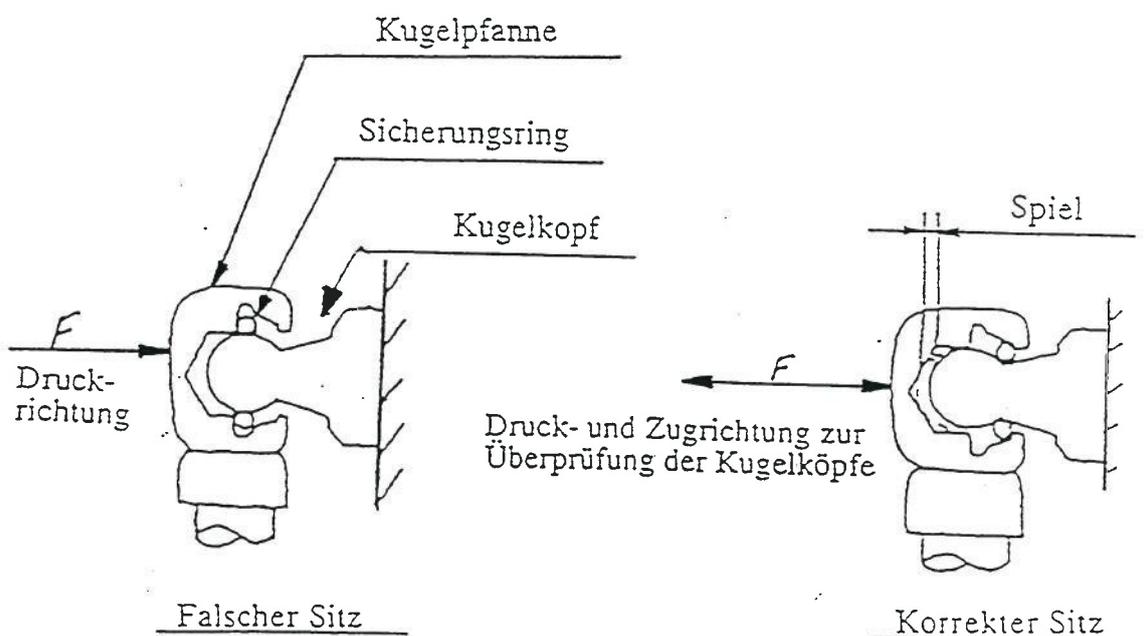
Unkorrekter Sitz der oberen Kugelfannen an den Heckklappendämpfern bei Fahrzeugen, die bis zur 9. Kalenderwoche zur Auslieferung kamen.

Bei korrektem Sitz der Kugelpfannen muß ein Spiel von ca. 2 mm vorhanden sein.

Die oberen Kugelpfannen links und rechts mit ca. 10 kg auf die Kugelköpfe drücken.

Überprüfen des Spiels durch Ziehen und Drücken der Kugelpfannen.  
(siehe Skizze).

Nach Prüfung, die Heckklappendämpfer mit einem weißen Farbpunkt markieren.

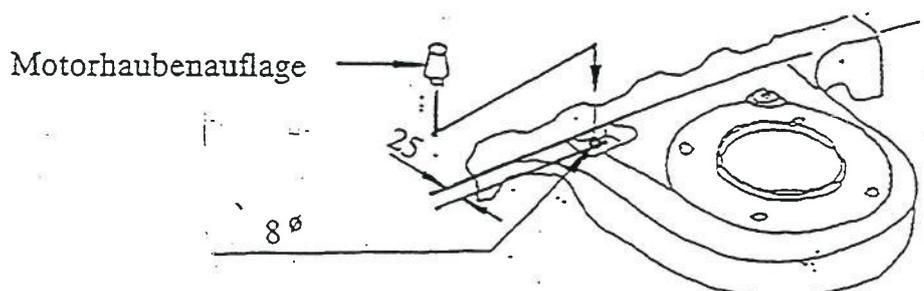
<b>Betrifft:</b>  Motorhaube									
<b>Fehlerbeschreibung:</b>  Vibrationen der Motorhaube bei hohen Geschwindigkeiten.									
<b>Abhilfemaßnahmen:</b>  Einbau zusätzlicher Motorhaubenauflagen.									
<b>Ersatzteil-Information:</b>

1. An der bezeichneten Stelle der Karosserie - 25 mm von der Kotflügelkante mittig in die Einprägung - ein Loch mit einem Durchmesser von 8 mm bohren (linker und rechter Federbeindom).
2. Korrosionsschutzmittel auftragen.
3. Motorhaubenauflagen in Bohrung eindrücken.

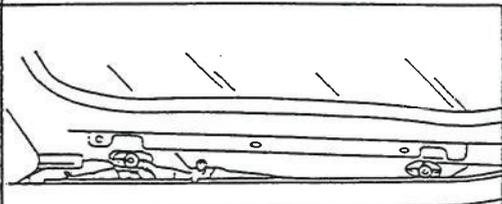
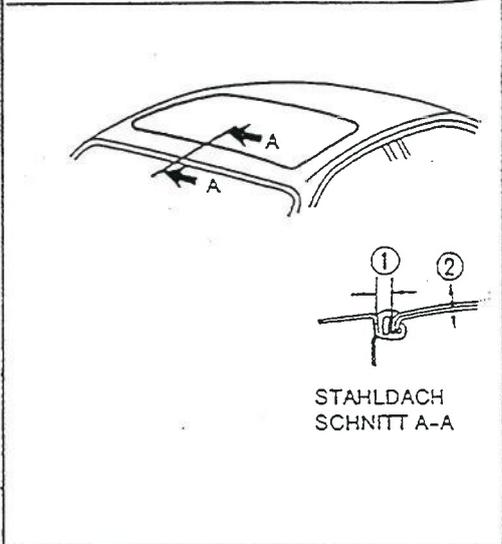
STAHLDACH  
SCHNITT A-A

Bei Einstell- und Reperaturarbeiten am Stahlschiebedach können die Fixierungsscheiben durch ein zu hohes Anzugsdrehmoment der 4 Torx - Schiebedachbefestigungsschrauben beschädigt werden, was den kompletten Ausbau der Schiebedachmechanik zur Folge hat.

1. Schiebedachverkleidung nach hinten schieben.
2. Gestänge-Abdeckung ausbauen.
3. Den Spalt vertikal, horizontal und innen sowie außen durch Lösen der Dach - Befestigungsschrauben mit einem TORX-Werkzeug (T 25) einstellen.

Stahldach	
		Gerade	Ecke
①		6,8 ± 0,35	6,6 ± 0,4
②		0 + 0,5 - 1,5	0 + 0,5 - 1,5

4. Die Dach - Befestigungsschrauben anziehen.

Anzugsmoment: 2,5 - 3,5 Nm

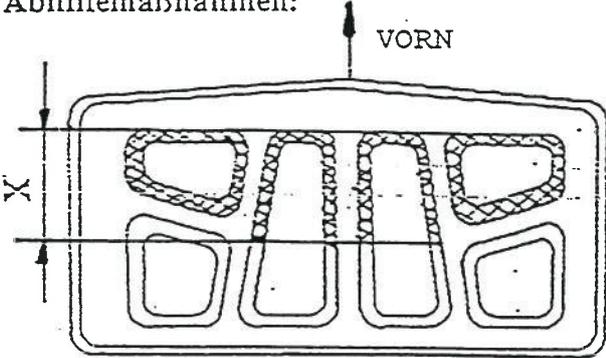
<p style="text-align: center;">X = Klebebereich</p>	
Ersatzteil-Information:	keine

Betrifft:	Stahlschiebedach
Fehlerbeschreibung:	Windgeräusche bei hohen Geschwindigkeiten.
Abhilfemaßnahmen:	<p>Stahlschiebedach ausbauen. Schiebedachverstärkung mit einem Polyurethan-Kleber (z.B. von der Firma Würth, Bezeichnung: Klebt und dichtet schnellhärtend) im vorderen Bereich - ca. 1/3 - 1/2 der Verstärkung - (siehe Skizze) verkleben. Den Verarbeitungshinweis für den verwendeten Kleber beachten. Einbau und Einstellung des Stahlschiebedachs nach dem Werkstatthandbuch bzw. TI-Nr. 09/92. Die Anzugsdrehmomente sind unbedingt zu beachten.</p>

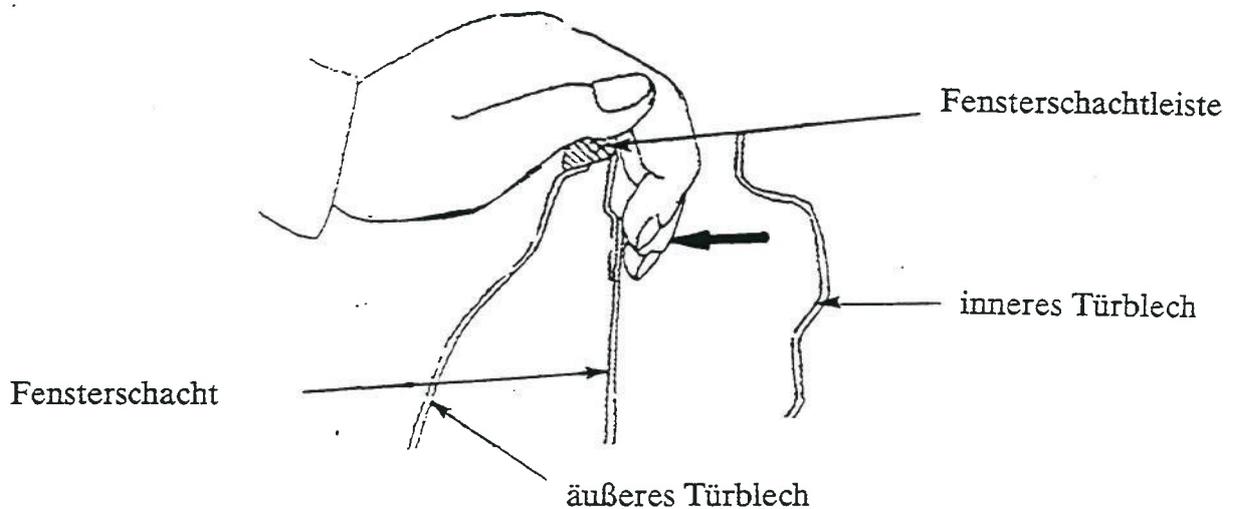
Bei einigen Fahrzeugen drückt die hintere Türscheibe im Bereich Fensterschachtmitte auf das Türverstärkungsblech, wodurch vertikale Kratzer entstehen können.

Das Verstärkungsblech lt. Abbildung mit der Hand nach innen drücken, so daß die Freigängigkeit der Scheibe gewährleistet ist.

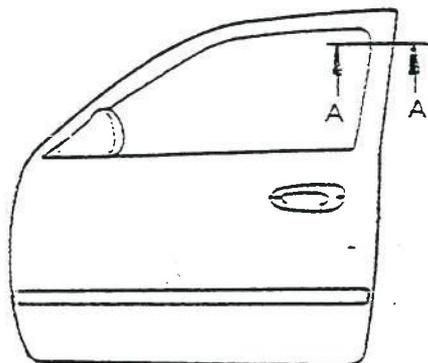
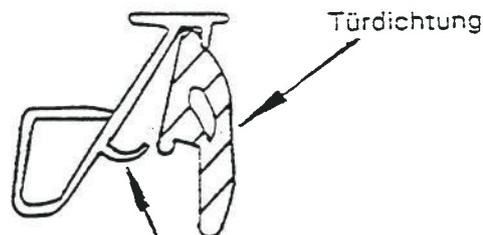
Türdichtung in der Sicke richtig positionieren

Dies kann zu einer Beschädigung der Oberfläche bzw. zum Einreißen der Türdichtungen führen.

1. Prüfen, ob die Türdichtung im angegebenen Bereich beschädigt ist. Gegebenenfalls die Türdichtung austauschen.

2. Die Dichtung soll an der bezeichneten Stelle keinen Kontakt mit dem hinteren Türrahmen haben.
3. Gegebenenfalls die Türdichtung so weit nach vorn verschieben, bis sie richtig positioniert ist.
4. Prüfen, ob die Dichtung richtig in der Türsicke liegt.

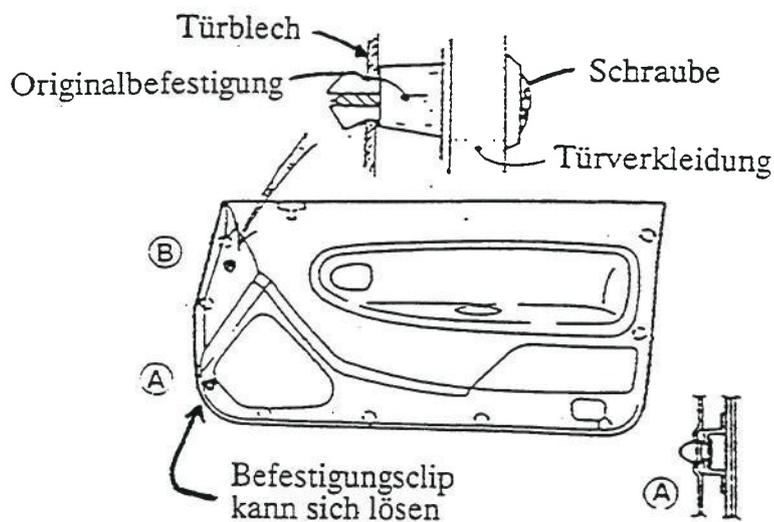
1. Befestigungsclip (A) der vorderen unteren Türverkleidung kann sich im Bereich des Lautsprechers lösen und Vibrationen der Türverkleidung verursachen.
2. Bei Aus- oder Einbau der Türverkleidung können die Spreizklauen der Originalbefestigung (B) beschädigt werden.

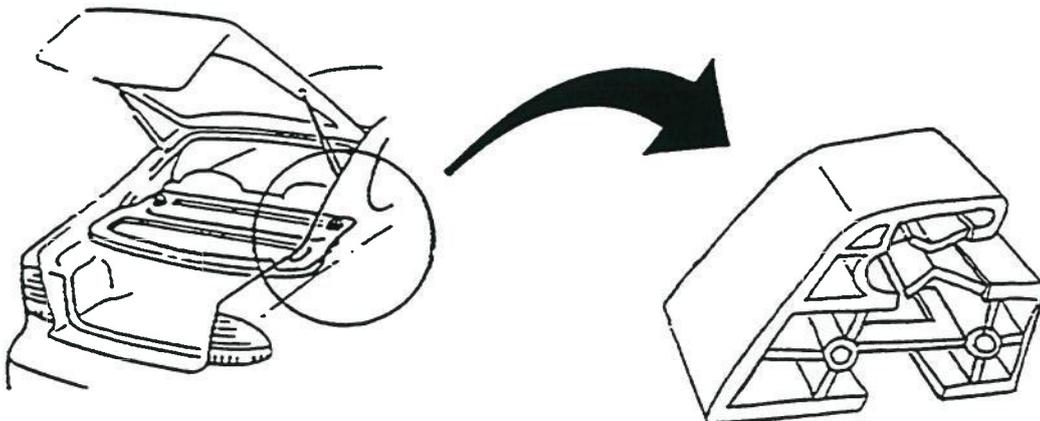
Die Halterungen der Hutablage an der Seitenverkleidung können bei zu großer Belastung, z.B. gewichtsmäßige Überladung, beschädigt werden.

Bei betroffenen Fahrzeugen die beschädigte(n) Halterung(en) durch die modifizierte Ausführung ersetzen (siehe Abb.).

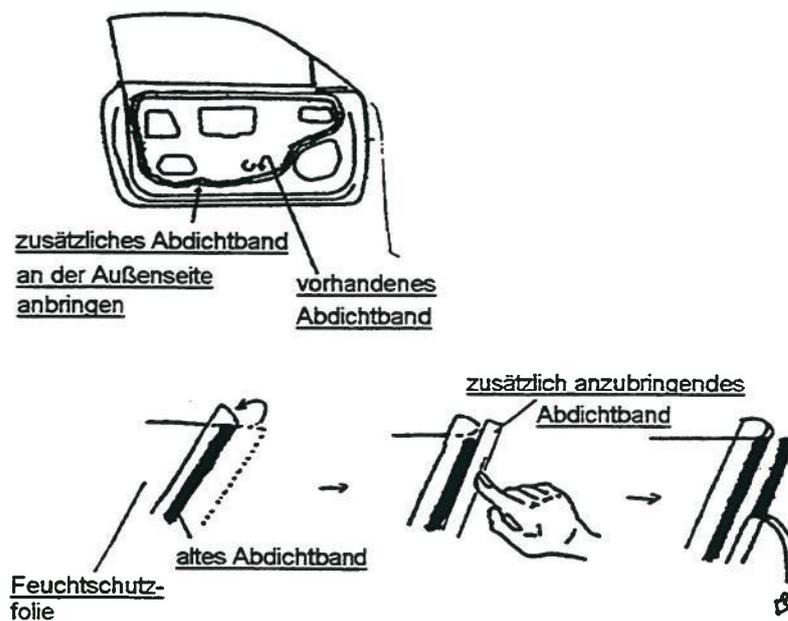
Wassereintritt im Bereich der Seitentüren aufgrund nicht ausreichend verklebter Feuchtschutzfolien.

Die zur Fixierung der Feuchtschutzfolie angebrachten Klebestreifen lösen.

Die Feuchtschutzfolie sorgfältig an das neue Abdichtband andrücken.

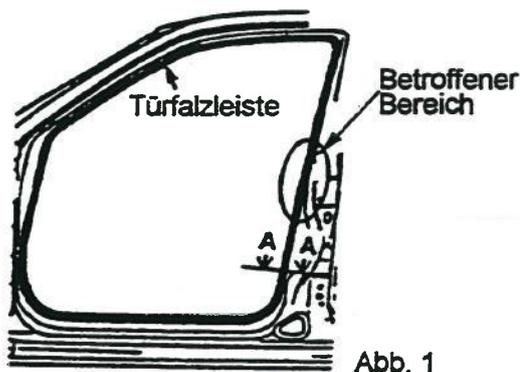
Abb. 1

Die vordere Türfalzleiste reißt an der gekennzeichneten Stelle ein (siehe Abb.).
