## TECHNISCHE INFORMATION

| <b>Handelsbezeichnung:</b> | Mazda 626 / MX-6 | <b>Womi</b> | :35/93 |

Beleuchtung (grüne Leuchtdiode) der Schieberegulierung für Temperatur und Gebläse

Heizung

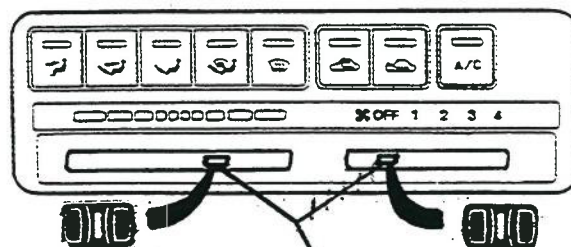
Bei einigen Fahrzeugen funktioniert die Beleuchtung der Temperatur- bzw. der Gebläse-regulierung nicht.

Betreffenden Schieberegler der Betätigungseinheit abziehen.  
Die dahinter angebrachte grüne Leuchtdiode herausziehen und um 180° verdreht wieder einsetzen (siehe Skizze).

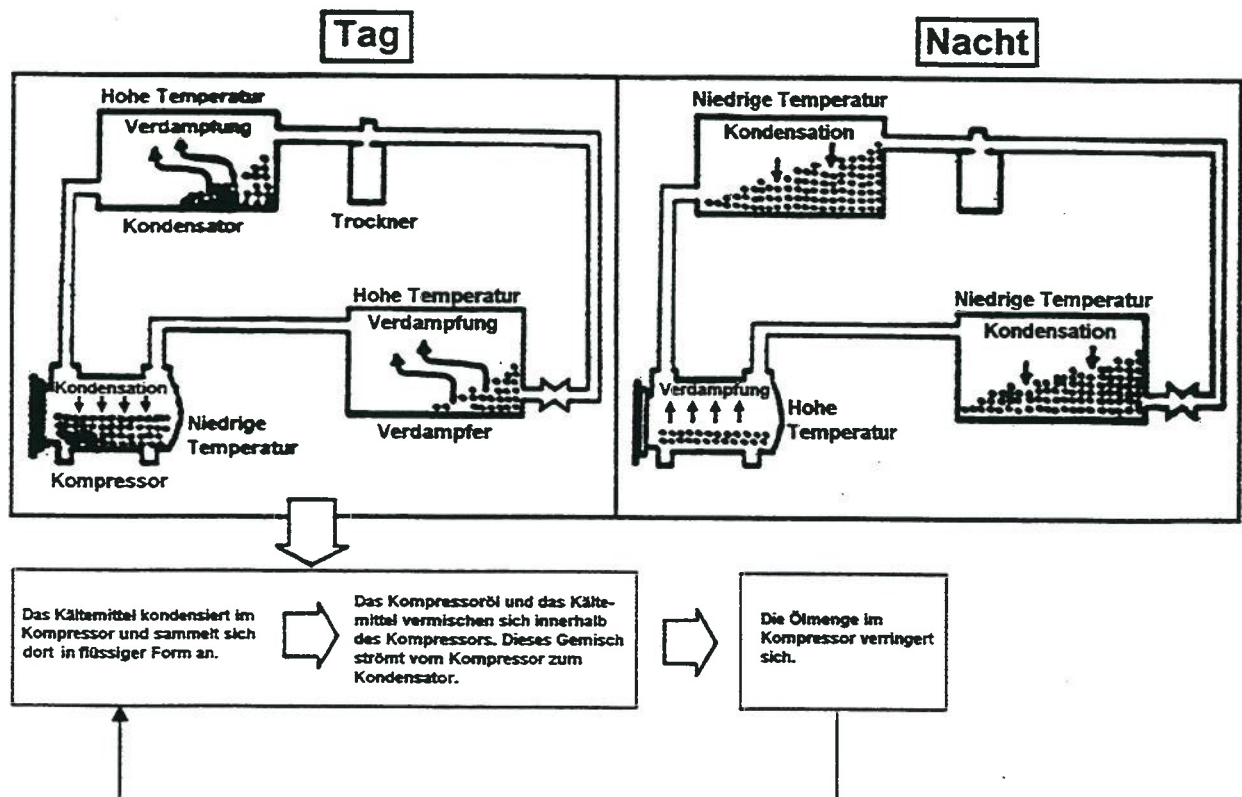
Wird die Klimaanlage für einen längeren Zeitraum (mehr als 1 Monat) nicht betrieben, können u. U. bei einer Motordrehzahl über  $2000 \text{ min}^{-1}$  Geräusche vom Klimaanlagekompressor auftreten.

Aufgrund unterschiedlicher Temperaturen zwischen Tag und Nacht kommt es zu Temperaturschwankungen innerhalb des Klimaanlage systems. Durch diese Temperaturunterschiede vermischt sich das Kompressoröl innerhalb des Kompressors mit dem Kältemittel. Dieses Gemisch strömt vom Kompressor zum Kondensator. Während das Kältemittel kondensiert, sammelt sich das Öl in den Leitungen sowie im Kondensator und Verdampfer. Somit verringert sich die Ölmenge im Kompressor (siehe Abb.)

Um diese Geräusche zu vermeiden, sollte der Motor bei eingeschalteter Klimaanlage für mindestens 2 Minuten bei Leerlaufdrehzahl betrieben werden. Anschließend ist die Leerlaufdrehzahl langsam zu erhöhen und zu prüfen, ob ggf. noch Geräusche vom Kompressor zu hören sind.
