## TECHNISCHE INFORMATION

Handelsbezeichnung:	Mazda 626 2,5 V6/MTX	Womi	:18/92
	Mazda MX-6 2,5-V6	TI-Nr.	:10/92-E
Typbezeichnung:	GE	Gruppe	:F
		Datum	:30.04.92
		Blatt	:1/3

<p><b>Betrifft:</b></p> <p>Motorkabelbaum bei Fahrzeugen bis Fahrzeugident.-Nr. JMZ GE **F2 01 156 517</p>
<p><b>Fehlerbeschreibung:</b></p> <p>Bei Fahrzeugen mit Schaltgetriebe, die vor der 10. Kalenderwoche ausgeliefert wurden, kann eine Scheuerstelle am Motorkabelbaum im Bereich der oberen Getriebe-Befestigungsschraube zum Durchbrennen der 30 A EGI Sicherung und somit zum Motorstillstand führen. Bereits überprüfte bzw. nachgearbeitete Fahrzeuge sind mit einem weißen Farbpunkt auf dem vorderen Luftfilter-Befestigungsstehbolzen versehen.</p>
<p><b>Abhilfemaßnahmen:</b></p> <p>Zusätzliche Fixierung des Kabelbaums im Rahmen der Übergabeinspektion bzw. bei nächstmöglicher Gelegenheit.</p> <p>Ab Fahrzeugident.-Nr. JMZ GE **F2 01 156 518 wurde der Kabelbaum werkseitig geändert, so daß eine Überprüfung nicht mehr erforderlich ist.</p>
<p><b>Ersatzteil-Information:</b> keine</p>

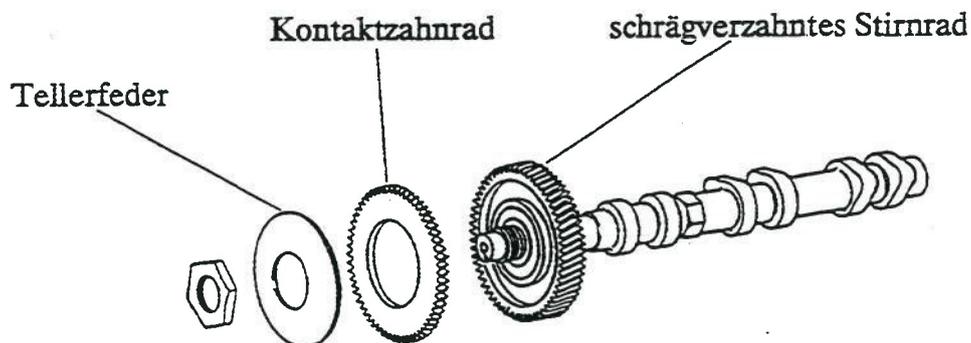
Geräusch im Leerlauf vom Ventiltrieb der hinteren Zylinderbank bei Betriebstemperatur.

Ursache: unzureichendes Reibmoment zwischen Kontaktzahnrad und schrägverzahntem Stirnrad.

Das Geräusch ist nahezu identisch mit dem von klappernden Hydrostößeln und dementsprechend leicht zu verwechseln. Fast in alle Fällen ist o. a. Ursache der Anlaß zur Beanstandung.

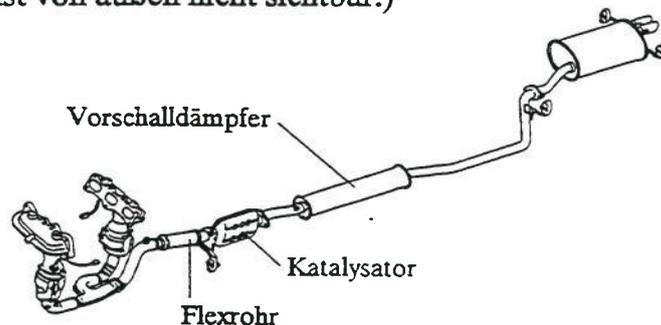
**Fehlerbeschreibung:**  
Fahrzeug erreicht nicht die angegebene Höchstgeschwindigkeit.

- mögliche Ursachen:**
1. Fehler im Einspritz- und/oder Zündsystem
  2. Fehler im Bereich des Ansaugtrakts (z.B. VRIS-System)
  3. Deformation der Abgasanlage (z.B. Flexrohr oder Vorschalldämpfer zusammengezogen; eine Verformung der beiden o.a. Teile ist von außen nicht sichtbar.)

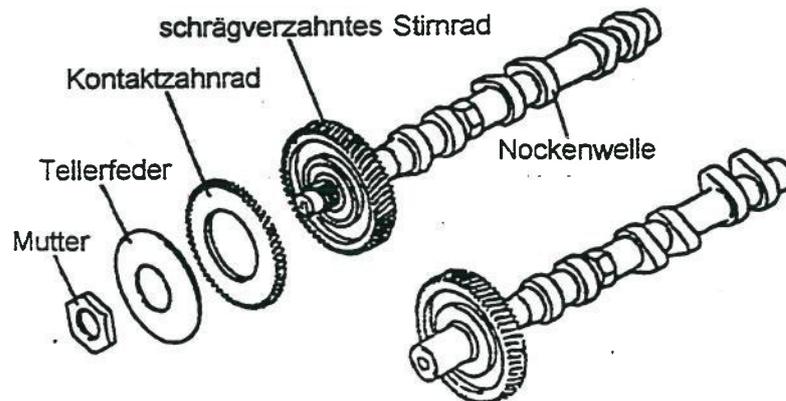
Nockenwellen der hinteren Zylinderbank

Bei normaler Betriebstemperatur und einer Motordrehzahl von ca. 1200 min<sup>-1</sup> können im Bereich der Nockenwellenräder Klappergeräusche auftreten. Ursache hierfür ist ein verringertes Reibmoment zwischen Tellerfeder und Kontaktzahnrad (siehe auch TI-Nr. 19/94, 19/94-E, 23/95).

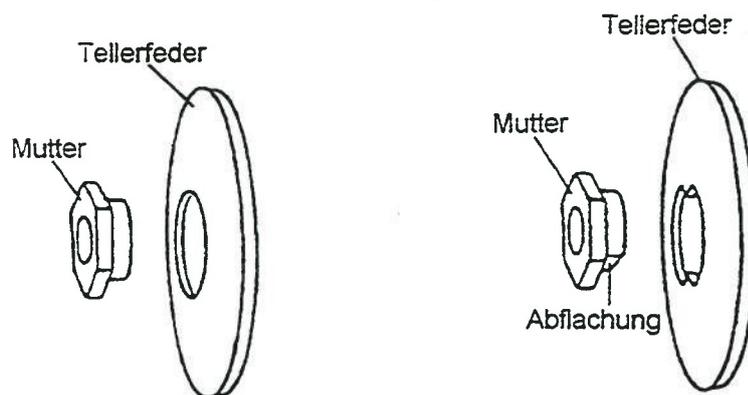
alte Ausführung

neue Ausführung

Einbau modifizierter Tellerfedern und Muttern gemäß nachfolgender Reparaturanweisung.

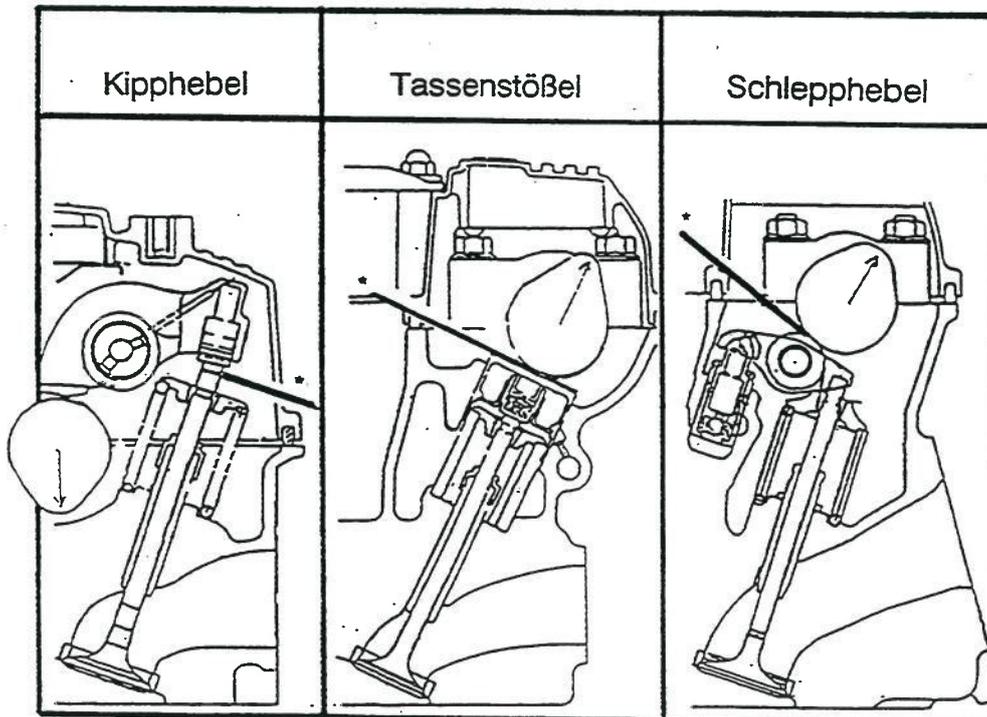
Spiel der Hydrostößel mit einer Fühlerlehre 0,15 mm bei geschlossenem Ventil, wie unten abgebildet, messen.

Fühlerlehre kann am Meßpunkt durchgeschoben werden.

Hydrostößel erneuern
