TECHNISCHE INFORMATION

Handelsbezeichnung:	Mazda 626/MX-6	Womi	:11
		TI-Nr.	:12/93
Typbezeichnung:	GE	Gruppe	:B
		Datum	:19.03.93
		Blatt	:1/2

Kopfbende Geräusche im Leerlauf (FP/FS-Motor)

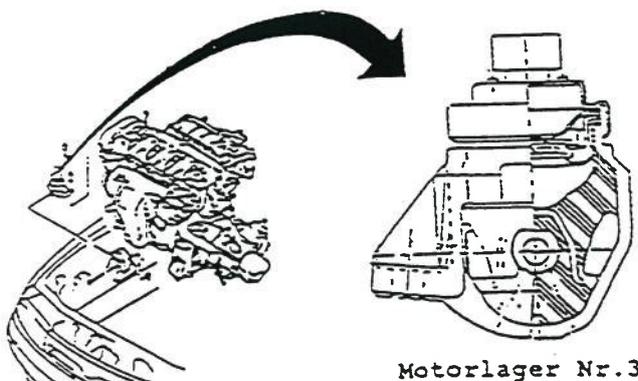
Motorlager Nr.3

1. Klopfgeräusche im Leerlauf bei Fahrzeugen mit Schaltgetriebe.
2. Klopfgeräusche nach Einlegen einer Fahrstufe bei Fahrzeugen mit Automatikgetriebe.

Austausch des Motorlagers Nr. 3

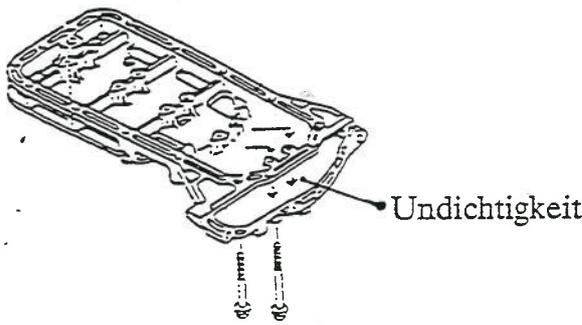
Fehlerbeschreibung:
Ölundichtigkeit im Bereich Motor - Getriebe wegen nachlassender Vorspannung der Ölwannebefestigungsschrauben.

Abhilfemaßnahmen:
siehe Reparaturanweisung.
Fahrzeuge ab Fahrzeug-Ident.-Nr.: JMZ GE**A*01 217 935
JMZ GE**J* 01 217 935
sind bereits ab Werk geändert.

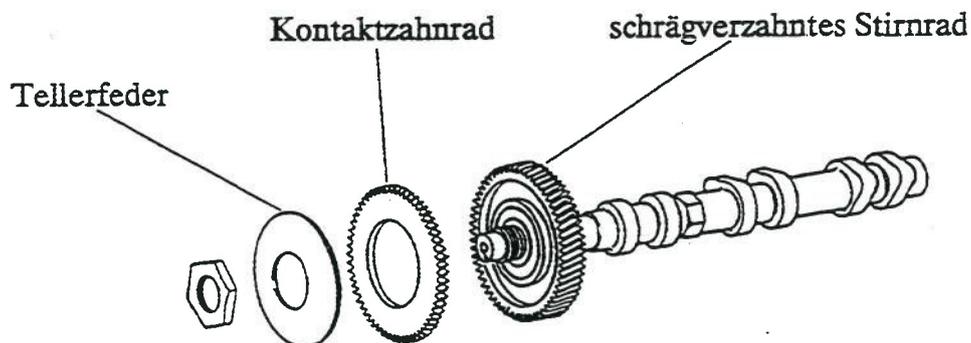
Geräusch im Leerlauf vom Ventiltrieb der hinteren Zylinderbank bei Betriebstemperatur.

Ursache: unzureichendes Reibmoment zwischen Kontaktzahnrad und schrägverzahntem Stirnrad.

Das Geräusch ist nahezu identisch mit dem von klappernden Hydrostößeln und dementsprechend leicht zu verwechseln. Fast in alle Fällen ist o. a. Ursache der Anlaß zur Beanstandung.

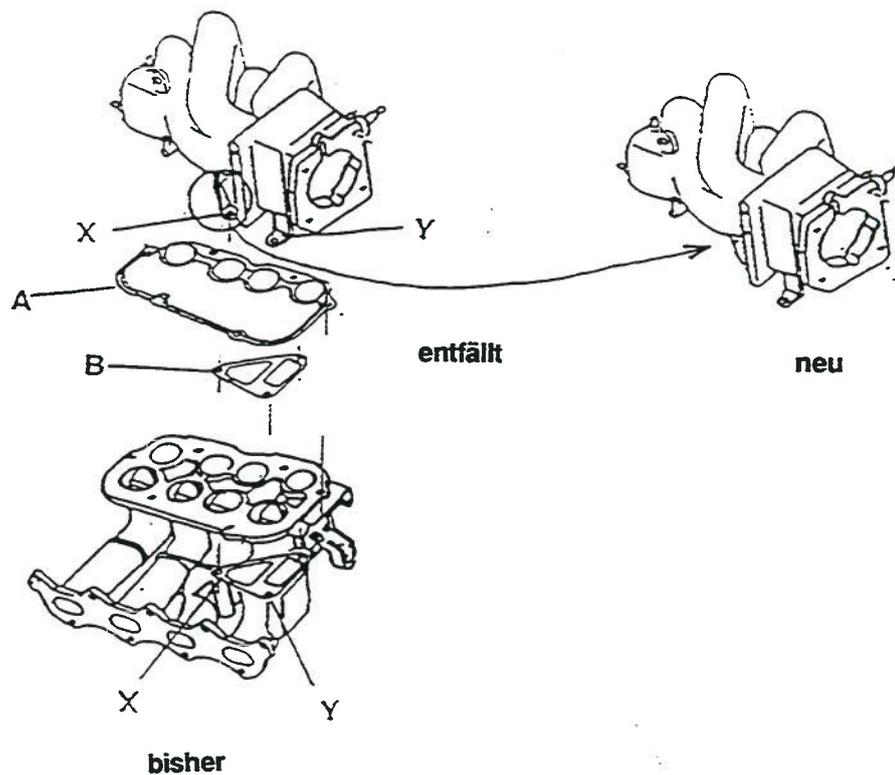
entfällt der Befestigungspunkt am oberen Ansaugkrümmer (siehe Abb.).
Im Zuge dieser Änderung wurden die Ansaugkrümmerdichtungen "A" (B6BF-13-135)
und "B" (B6BF-13-136) zu einer Dichtung (B6BF-13-135A) zusammengefaßt.

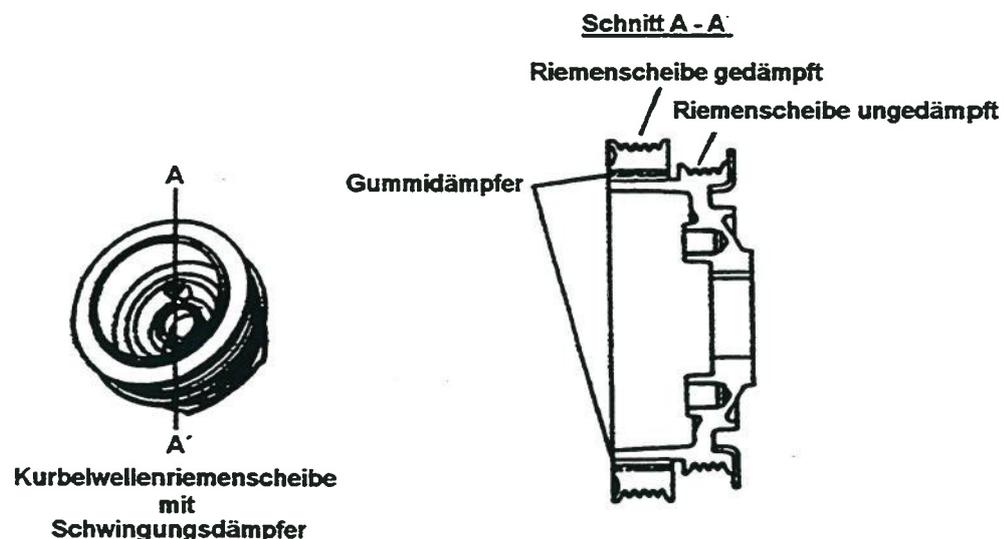
Um Folgeschäden zu vermeiden, sind bei einem blockierten Nebenaggregat, wie z. B. Generator, Klimaanlagekompressor etc., nachfolgend aufgeführte Teile zu erneuern:

- das blockierte Nebenaggregat,
- der Keilriemen bzw. Keilrippenriemen, der das blockierte Nebenaggregat antreibt,
- die Kurbelwellenriemenscheibe mit Schwingungsdämpfer, sofern das blockierte Nebenaggregat über die gedämpfte Riemenscheibe angetrieben wird (siehe Abb.).

Hinweis: Sofern das blockierte Nebenaggregat von der ungedämpften Riemenscheibe der Kurbelwellenriemenscheibe angetrieben wird, ist ein Erneuern der Kurbelwellenriemenscheibe nicht erforderlich.

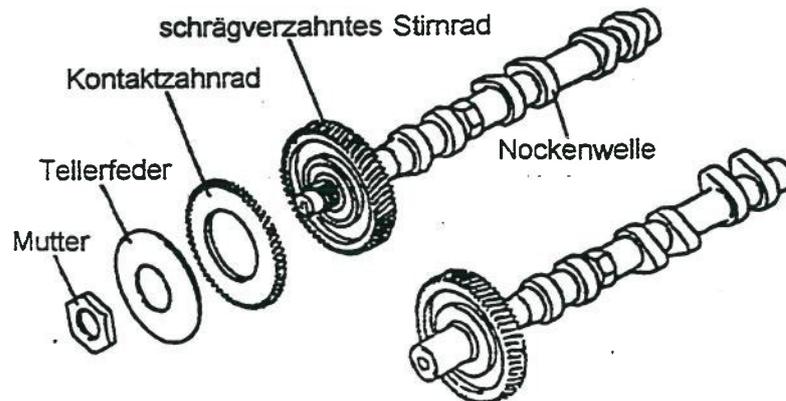
Nockenwellen der hinteren Zylinderbank

Bei normaler Betriebstemperatur und einer Motordrehzahl von ca. 1200 min⁻¹ können im Bereich der Nockenwellenräder Klappergeräusche auftreten. Ursache hierfür ist ein verringertes Reibmoment zwischen Tellerfeder und Kontaktzahnrad (siehe auch TI-Nr. 19/94, 19/94-E, 23/95).
