TECHNISCHE INFORMATION

Handelsbezeichnung:	Mazda 626, MX-6	Womi	:30/93
		TI-Nr.	:38/93
Typbezeichnung:	GE	Gruppe	:P
		Datum	:30.07.93
		Blatt	:1/2

Hauptbremszylinder

Scheibenbremsen hinten (ausgenommen Fahrzeuge mit zusätzlichen Trommelbremsen für die Feststellbremse)
Rückstellung der automatischen Nachstellvorrichtung

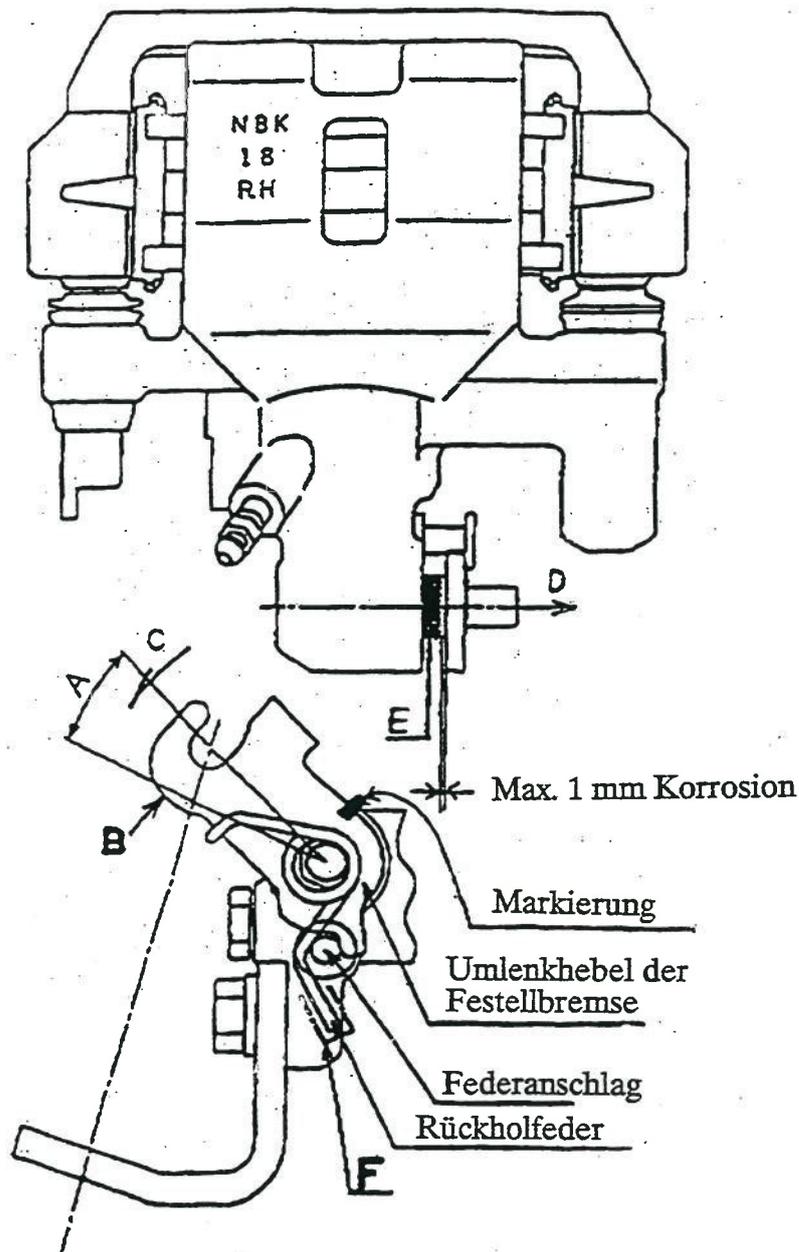
Aufgrund von Korrosion am Umlenkhebel der Feststellbremse läßt sich diese nach Betätigung nicht mehr lösen.

4. Rückholfeder der Feststellbrems-Umlenkhebel mit einer Zange am Federanschlag "F" ausbauen.
5. Prüfen, ob sich die Feststellbrems-Umlenkhebel leicht in Betätigungsrichtung "A" drücken lassen. Anschließend die Feststellbrems-Umlenkhebel am Punkt "B" um ca. 5 mm zurückdrücken und auf Leichtgängigkeit prüfen.
6. Die Feststellbrems-Umlenkhebel in axialer Richtung "D" aus den Bremssätteln bis zum Anschlag herausdrücken und prüfen, ob an den Wellen im Bereich "E" keine Korrosion vorhanden ist.

7. Bei Abweichungen vom Originalzustand, z. B. durch Korrosion, ist der entsprechende Bremssattel zu erneuern.

8. Ist an den Feststellbrems-Umlenkhebeln weder Korrosion noch Schwergängigkeit feststellbar, so ist/sind der/die Bremssattel/-sättel wieder zu komplettieren (Rückholfeder des Feststellbrems-Umlenkhebels).
