TECHNISCHE INFORMATION

| Handelsbezeichnung: | Mazda 626 | Womi | :18 |
| Typbezeichnung: | Comprex Diesel GE (nicht GV) | TI-Nr. | :21/93 |

Überprüfung Kabelbaum

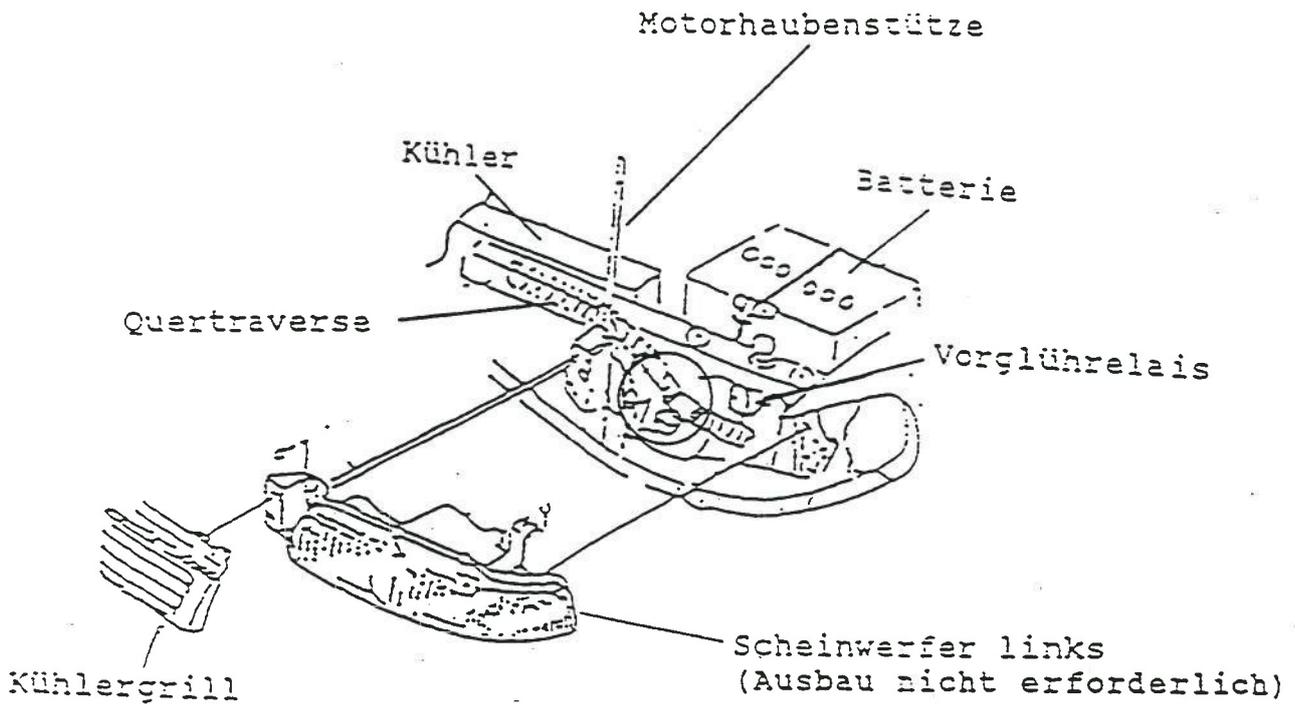
ÜBERSICHT

der vordere Kabelbaum am Kühler links bzw. Ladeluftkühler-Anschlußrohr scheuern.

1. Überprüfen, ob der Befestigungsclip korrekt und ohne Deformation am Scheinwerferträgerblech montiert ist.

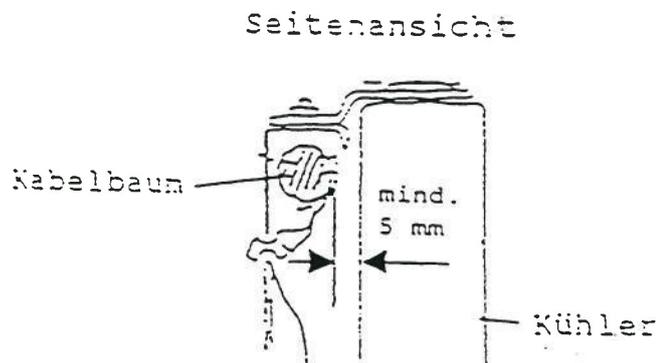
2. Mit 5 - 6 mm Rundmaterial (beispielsweise Bohrer) den Abstand des Kabelbaumes bzw. des Befestigungs-Clips zum Kühler, wie in der Abb. gezeigt, messen. Der Abstand muß mindestens 5 mm betragen.

Wenn Befestigungs-Clip und Kabelbaum ordnungsgemäß montiert sind, weiter zu Punkt 8.

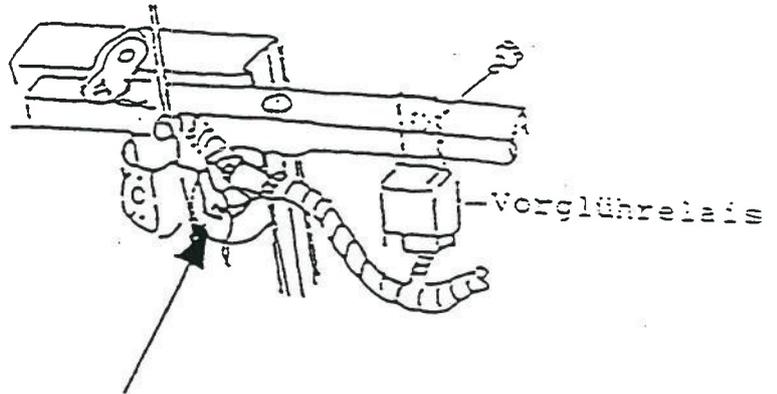
Clip-Arretierung zusammendrücken

3. Wenn kein ausreichender Abstand vorhanden ist, Vorglührelais demontieren und den Befestigungs-Clip aus der Bohrung drücken.

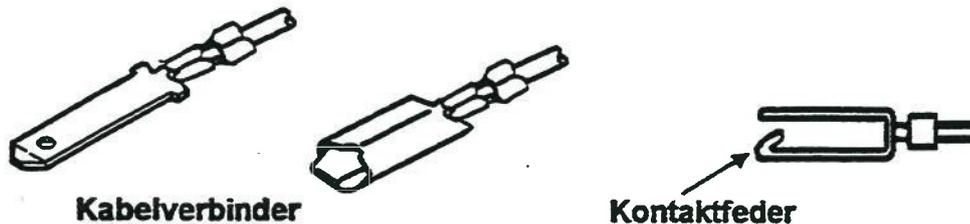
- keine mechanische Beschädigung der Kabelverbinder. Insbesondere die Kontaktfedern der einzelnen Kabelverbinder sind optisch auf Beschädigung zu prüfen.

- An den Kabeln ziehen und prüfen, ob die Kabelverbinder im Steckverbinder richtig arretiert sind bzw. ob die Quetschverbindung des Kabels mit dem Kabelverbinder in Ordnung ist.

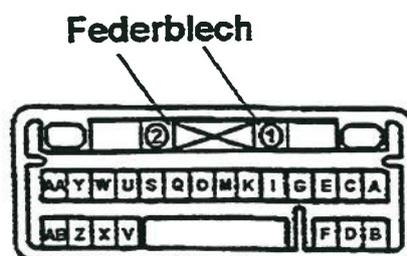
2.1.5 Vor dem Anschließen des Steckverbinders an das SAS-Steuergerät ist der Steckverbinder selbst auf Beschädigung zu prüfen. Hierbei ist insbesondere die Arretierungsrasten zu prüfen. Die Arretierungsrasten werden durch ein Federblech nach oben gedrückt. Dieses Federblech dient gleichzeitig als elektrische Brücke für die Anschlüsse "1" und "2" (siehe Abb.). Prüfen, ob das Federblech bzw. die entsprechenden Kontakte am SAS-Steuergerät unzureichenden Kontakt haben (z. B. durch Korrosion).

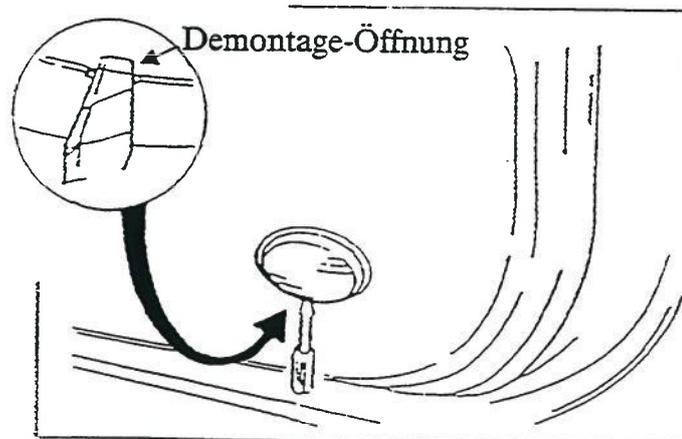
Beschreibung:
Falsche Vorgehensweise beim Aus.- u. Einbau der Türleuchtengläser kann zu deren Beschädigung führen.

Beim Ausbau der Türleuchte ist der Schlitzschraubendreher mit 1 Lage Isolierband zu umwickeln und von unten in die dafür vorgesehene Demontage-Öffnung (siehe Abb.) einzuführen. Durch vorsichtiges Drehen wird die Türleuchte aus der Türverkleidung gelöst.

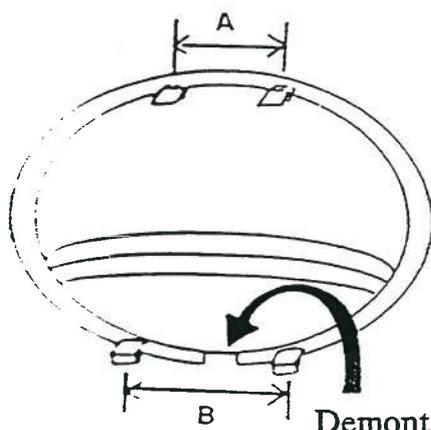
Wird die Einbaureihenfolge nicht eingehalten kann das Türleuchtenglas beschädigt werden.

Breitenunterschied zwischen
A und B

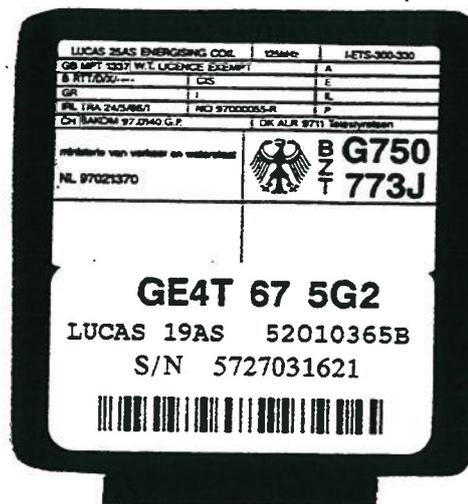
(Abb. 5)

(S/N = Serial Number)
Produktions-Nr.
der Wegfahrsperr

Die Produktionsnummer des **modifizierten** Wegfahrsperrengerätes ist dem auf dem Wegfahrsperrengerät angebrachten Aufkleber zu entnehmen (siehe Abb. 5).
