TECHNISCHE INFORMATION

Handelsbezeichnung:	Mazda 626 2,5 V6/MTX	Womi	:18/92
	Mazda MX-6 2,5-V6	TI-Nr.	:10/92-E
Typbezeichnung:	GE	Gruppe	:F
		Datum	:30.04.92
		Blatt	:1/3

<p>Betrifft:</p> <p>Motorkabelbaum bei Fahrzeugen bis Fahrzeugident.-Nr. JMZ GE **F2 01 156 517</p>
<p>Fehlerbeschreibung:</p> <p>Bei Fahrzeugen mit Schaltgetriebe, die vor der 10. Kalenderwoche ausgeliefert wurden, kann eine Scheuerstelle am Motorkabelbaum im Bereich der oberen Getriebe-Befestigungsschraube zum Durchbrennen der 30 A EGI Sicherung und somit zum Motorstillstand führen. Bereits überprüfte bzw. nachgearbeitete Fahrzeuge sind mit einem weißen Farbpunkt auf dem vorderen Luftfilter-Befestigungsstehbolzen versehen.</p>
<p>Abhilfemaßnahmen:</p> <p>Zusätzliche Fixierung des Kabelbaums im Rahmen der Übergabeinspektion bzw. bei nächstmöglicher Gelegenheit.</p> <p>Ab Fahrzeugident.-Nr. JMZ GE **F2 01 156 518 wurde der Kabelbaum werkseitig geändert, so daß eine Überprüfung nicht mehr erforderlich ist.</p>
<p>Ersatzteil-Information: keine</p>

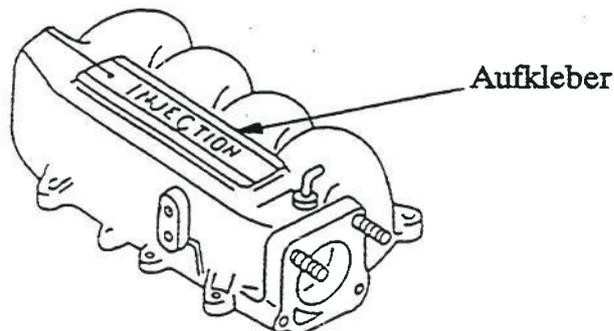
Diese Änderung betrifft Fahrzeuge ab folgenden Fahrzeug-Ident.-Nr.-Kreisen:

JMZ BG ****00 781 353
 JMZ BW ****00 524 776
 JMZ EC ****00 130 956
 JMZ CA ****00 118 492

Es ist nicht vorgesehen, diesen Aufkleber an den betreffenden Fahrzeugen nachträglich anzubringen.
