# Kundendienst

## TECHNISCHE INFORMATION

### Betrifft:

Anzugsdrehmoment - Federbeinbefestigungsmuttern vorne

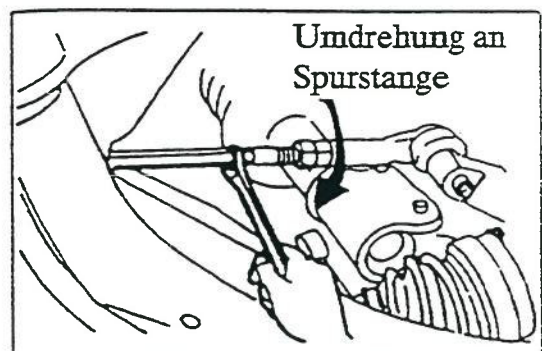
Abb. 2

- 2.2 Bei Abweichung von weniger als 30 mm:  
Den Verdrehwinkel der Spurstange, wie auf Seite 4 beschrieben, berechnen.  
Die Kontermutter einer Spurstange lösen und die Spurstange um das errechnete Maß der Abweichungsrichtung entsprechend verdrehen (siehe Abb. 2). Nach Lösen der Kontermutter die andere Spurstange um das gleiche Maß in die entgegengesetzte Richtung verdrehen. Beide Kontermuttern, wie im jeweiligen Werkstatthandbuch beschrieben, anziehen.

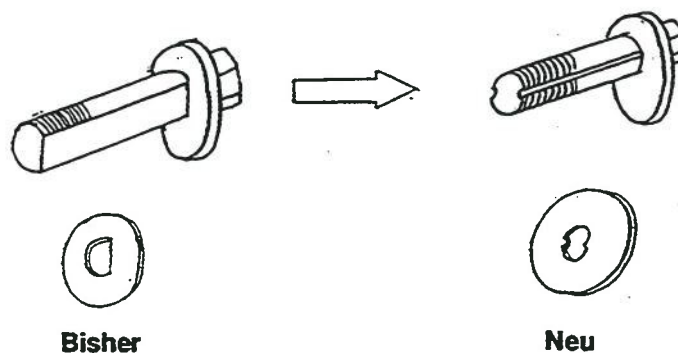
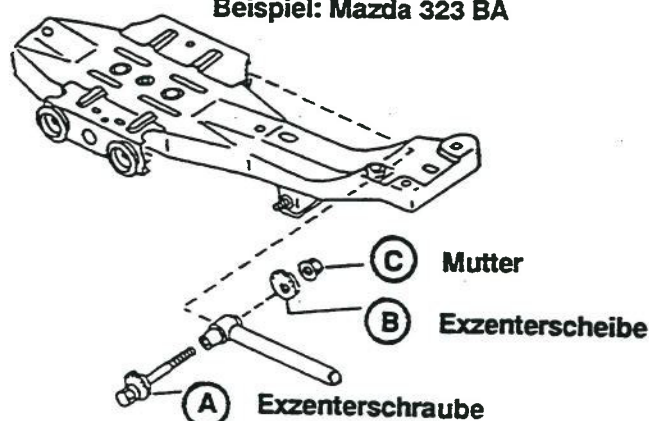
Beispiel: Mazda 323 BA

Im Zuge der Standardisierung werden für o. a. Modelle geänderte Einstellexzenter-Einheiten verwendet (siehe Abb.).

**Hinweis:** Alte und neue Teile sind untereinander austauschbar, wenn jeweils Exzenter-schraube und Exzenter-scheibe zusammen ausgetauscht werden. Beim Mazda MX-5 ist zusätzlich die entsprechende Mutter zu verwenden.
