## TECHNISCHE INFORMATION

Handelsbezeichnung:	Mazda 626 Fließheck	Womi	:08/92
Typbezeichnung:	GE	TI-Nr.	:08/92 <b>92</b>
		Gruppe	:S
		Datum	:21.02.92
		Blatt	:1/2

Heckklappendämpfer

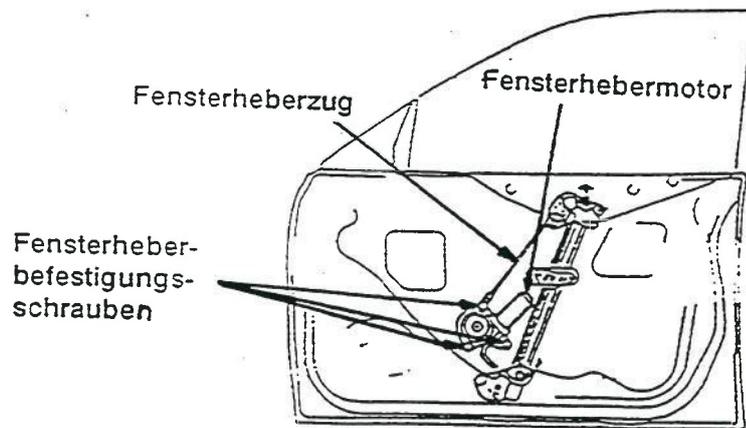
Betroffen sind nur Fahrzeuge vor der Fahrzeugident.-Nr.: JMZ GE\*\*\*\*01 174336

- 1.) Fensterheber ausbauen.
- 2.) Die drei Befestigungsschrauben des elektrischen Fensterhebermotors entfernen.
- 3.) Befestigungsschrauben gründlich von Fett und Öl reinigen.
- 4.) Schraubensicherungsmittel auf die Befestigungsschrauben des Fensterhebermotors auftragen.
- 5.) Elektrischen Fensterhebermotor mit den vorbereiteten Befestigungsschrauben wieder einbauen.  
Anzugsmoment: 5 Nm
- 6.) Fensterheber einbauen.

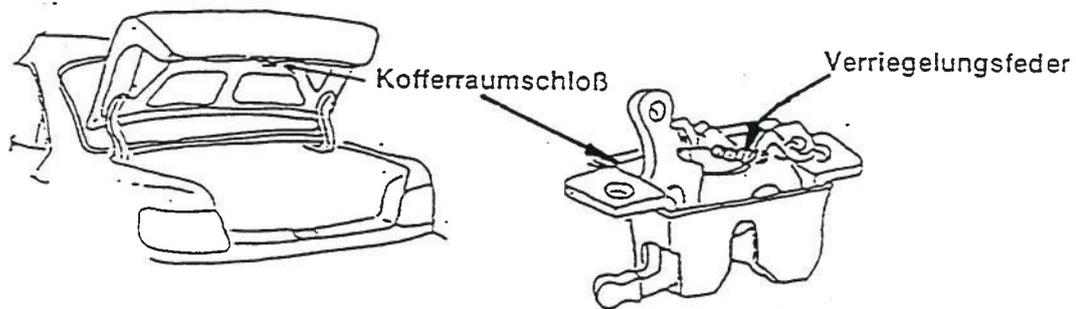
Hiervon betroffen sind nur Fahrzeuge bis Fahrzeug-Ident.-Nr.:  
JMZ GE\*\*\*\* 01 267 206

Austauschen der Verriegelungsfeder.

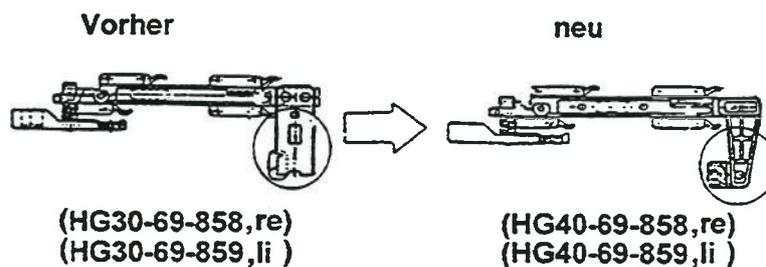
**Positionier-Platte**

Zur Verbesserung der Steifigkeit wurde der hintere Teil der Positionierplatte geändert.

Bei Austausch einer der beiden Positionierplatten gegen die geänderte Version sind die beiden vorhandenen Mitnahmehaken der Sonnenblende durch die ebenfalls modifizierten Mitnahmehaken zu ersetzen und die Positionierung ist zu ändern (siehe Reparaturanleitung).

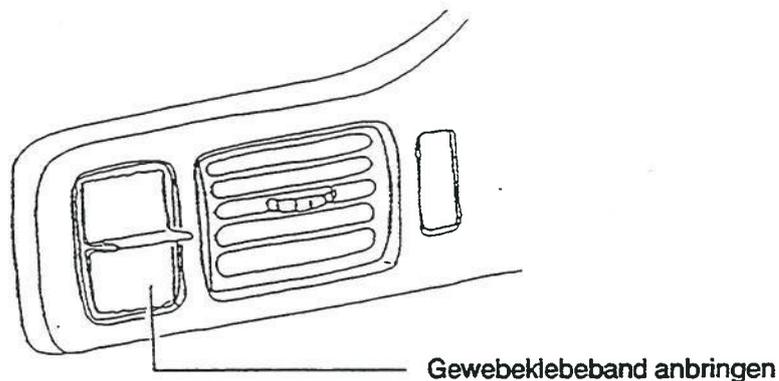
Beim Ausbau von Blenden in der Instrumententafel für den Einbau zusätzlicher Schalter (z.B. Nebelscheinwerfer, Nebelschlußleuchten etc.) ist nachstehender Ausbauhinweis zu beachten, um eventuelle Beschädigungen an der Instrumententafel zu vermeiden.

1. Auf der Oberfläche der Blende ein Stück Gewebeklebeband, wie in der Abbildung dargestellt, anbringen.
