TECHNISCHE INFORMATION

Handelsbezeichnung:	Mazda 626/MX-6	Womi	:11
		TI-Nr.	:12/93
Typbezeichnung:	GE	Gruppe	:B
		Datum	:19.03.93
		Blatt	:1/2

Kopfbende Geräusche im Leerlauf (FP/FS-Motor)

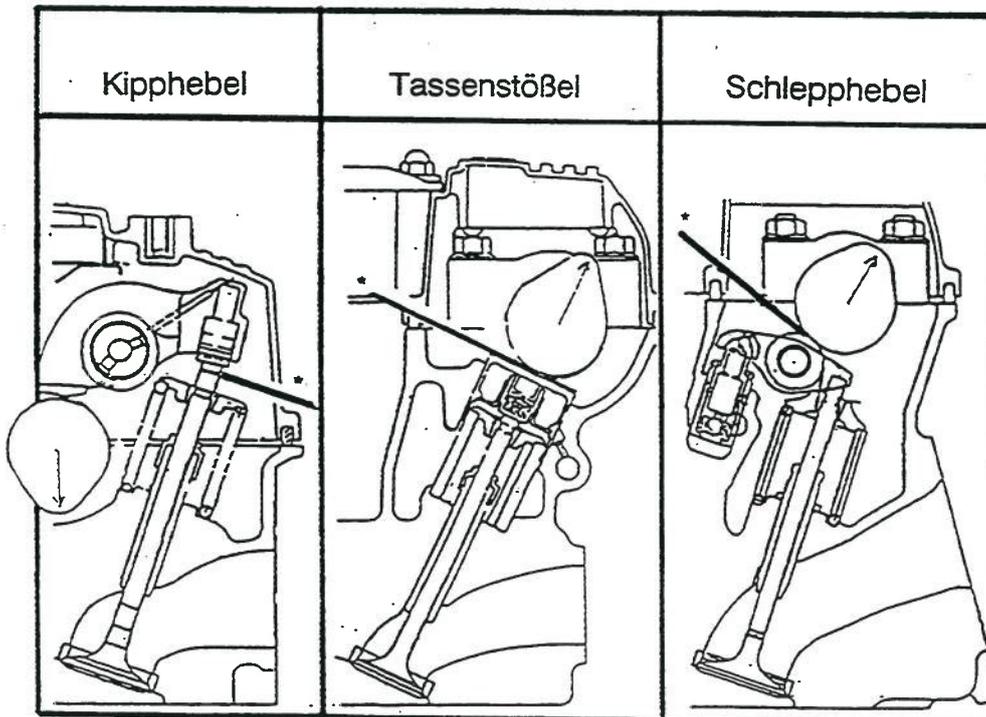
* = Meßpunkt (Fühlerlehre)

Spiel der Hydrostößel mit einer Fühlerlehre 0,15 mm bei geschlossenem Ventil, wie unten abgebildet, messen.

Hydrostößel erneuern
